Bildungs- und Kulturdirektion  
Amt für Kultur  
Denkmalpflege  
www.be.ch/denkmalpflege

Rinderbach 580

## Bauinventar

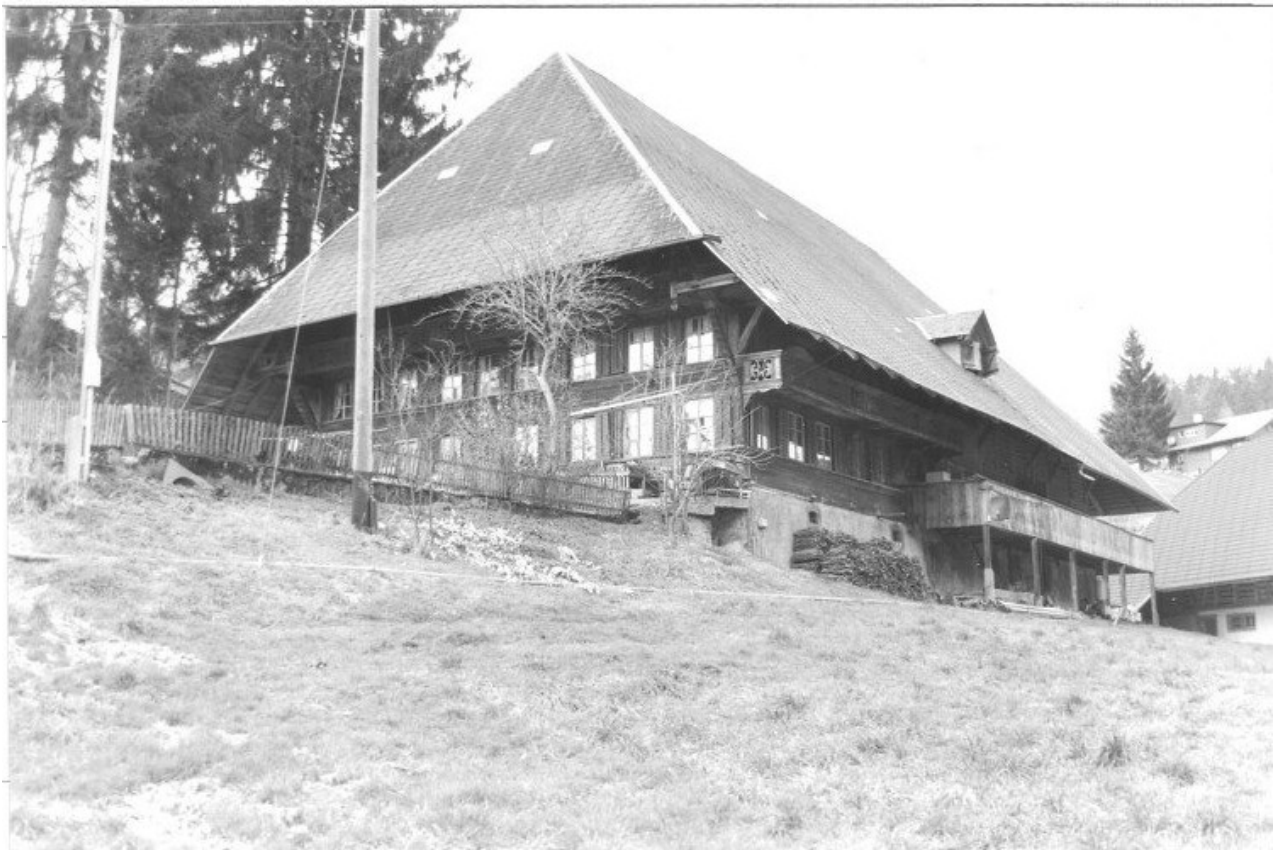
Bauernhaus von 1771; Veränderungen 1949 u. 1965

Auf Gemeindegebiet selten anzutreffender 2-geschossig abgebundener, partiell mit Bohlen ausgefachter Ständerbau unter Dreiviertelwalmdach. Kräftige, mit Zapfenschlössern fixierte u. auf 2 frontseitig erschlossenen Kellern liegende Schwelle. Stattliche, von einer Bühnislaupe überhöhte, asymmetrisch konzipierte Front mit Reihenbefensterung. OG-Lauben. Qualitätvoll gestaltete Konstruktions- u. Zierelemente bezeugen eine hohe Zimmermannskunst (Zopfbügel, profilierte Fensterbänke, reliefierte Fensterposten). In Holzkonstruktion ausgeführter Oekonomie teil. Firstparallel zur Höhenlinie situierter Baukörper, dessen Kellergeschoss talseitig zu Tage tritt. Das imposante, eine währschafte Bausubstanz aufweisende Gebäude ist Hauptbau des grossen Rinderbachgutes u. wird durch den wertvollen, östl. vorgelagerten Speicher Nr. 580 A komplettiert.
